PROCESO DE INSPECCIÓN Y DIAGNÓSTICO DE EDIFICIOS SINGULARES

Siguiendo con las comunicaciones presentadas por colegiados de Alicante en CONTART 2003, a continuación publicamos la que elaboró y expuso nuestro compañero Jesús H. Alcañiz Martínez, sobre inspección y diagnóstico de edificios singulares.

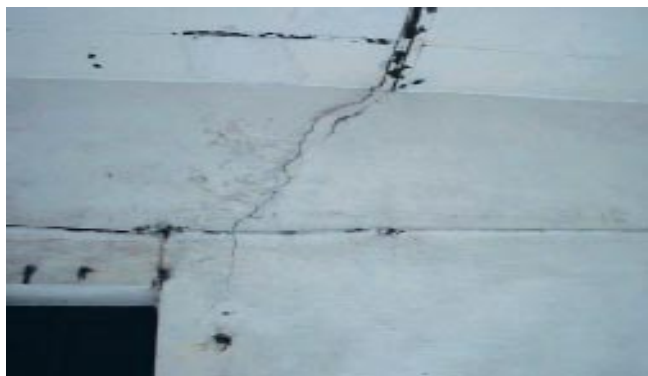
Detalle del cuadro fisurativo observado en una zona de estructura.

Los cuadros fisurativos observados sobre los elementos de partición y muros de carga, deben su origen fundamentalmente a la interacción que sufren con los elementos estructurales elásticos, ya sean forjados de piso o cerchas de cubierta, descartando posibles causas de asentamientos de la cimentación, salvo casos muy puntuales. Las fisuras más importantes de los muros de carga interiores se repiten de forma sistemática en los cuatro extremos de los corredores interiores. Dichas roturas parten del cordón inferior de las cerchas de cubierta y están producidas por un evidente aplastamiento de la fábrica de ladrillo, al apoyar las cerchas sobre los muros.

En relación a los muros de fábrica, tanto los exteriores como los interiores pueden conservarse, debiéndose proceder a la reparación de los daños que presentan. Se aconseja ejecutar zunchos de reparto en la coronación de los muros de carga, con el propósito de que las cerchas de cubierta no les transmitan cargas concentradas. Otra intervención aconsejable sería rozar los muros de carga exteriores sobre los huecos de puertas y ventanas, para introducir cargaderos a base de perfiles de acero laminado que soporten la carga en dichas zonas. Por otra parte, la existencia generalizada de humedades de ascensión capilar aconseja el empleo de sifones atmosféricos, situados en el arranque exterior de los muros, e interiormente, el empleo de forjados sanitarios o la total impermeabilización de las soleras de apoyo.

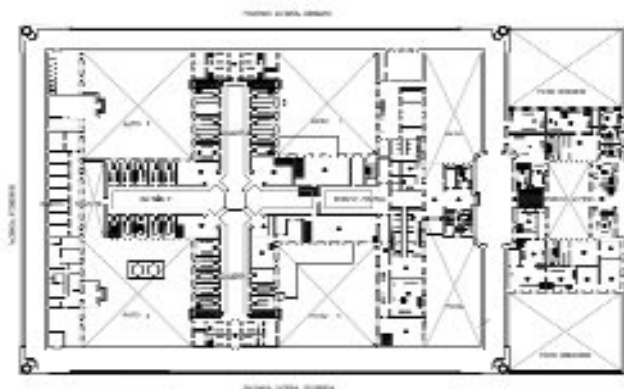
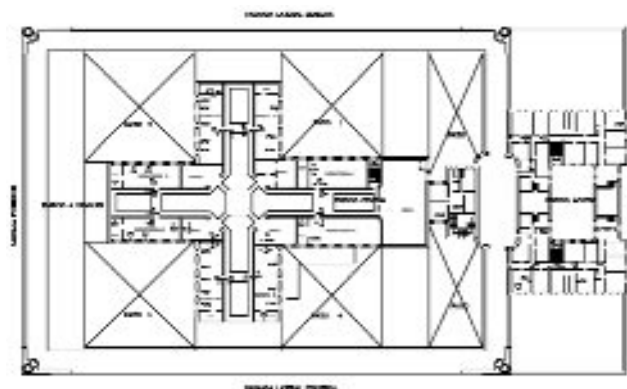
Esquema general en planta de un edificio singular, donde se identifican las distintas zonas del inmueble y sobre ellas, se localizan los puntos de ensayo.

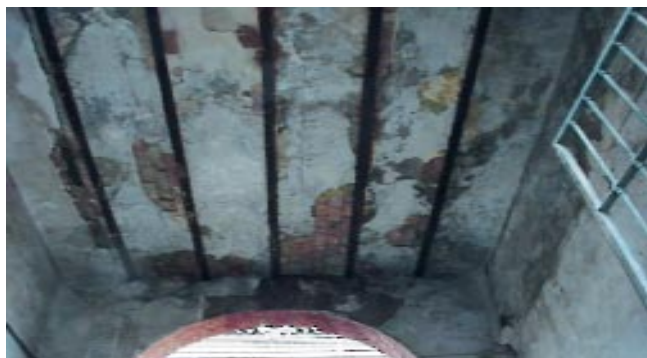
Aspecto general de uno de los forjados de techo del edificio, con un avanzado proceso de corrosión de sus viguetas metálicas.

De la evaluación de seguridad realizada a los forjados se ha obtenido que tienen una seguridad suficiente a flexión, si bien su flecha supera la admisible indicada en la NBE EA-95. De los forjados existentes en el edificio, los más afectados por corrosión son los que sustentan las cubiertas planas.

humedades por condensación. Para el resto de forjados de planta de piso recomendamos, caso de decidir su conservación, rigidizarlos para disminuir su deformabilidad mediante la ejecución de una losa o capa de compresión de hormigón armado, conectada a los perfiles metálicos existentes y la colocación de un pavimento ligero.

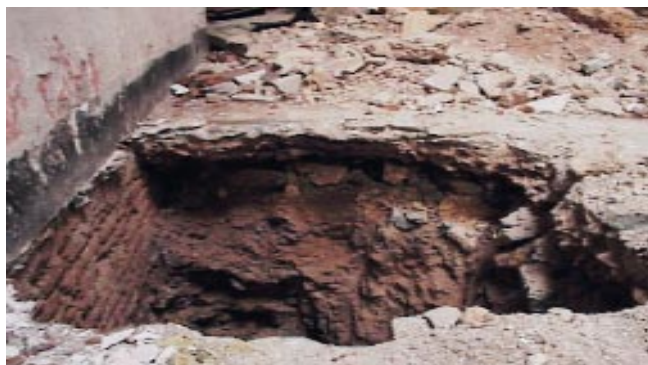
Detalle de una de las catas de inspección en el terreno, para la toma de muestras y para acceso a la cimentación de los muros.

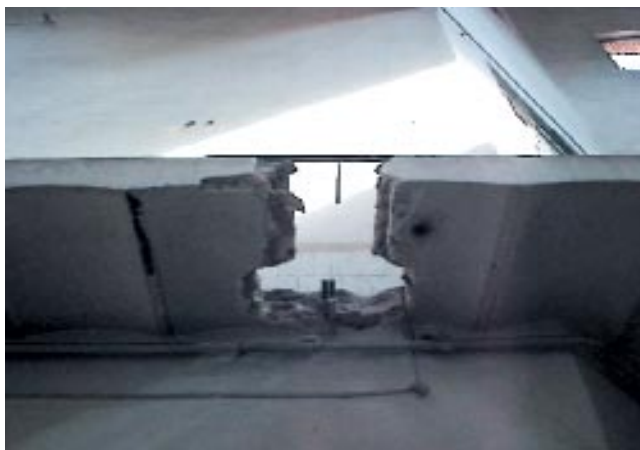
Detalle de la zona de forjado de donde se extrajo una porción de un perfil metálico, para su ensayo de laboratorio.

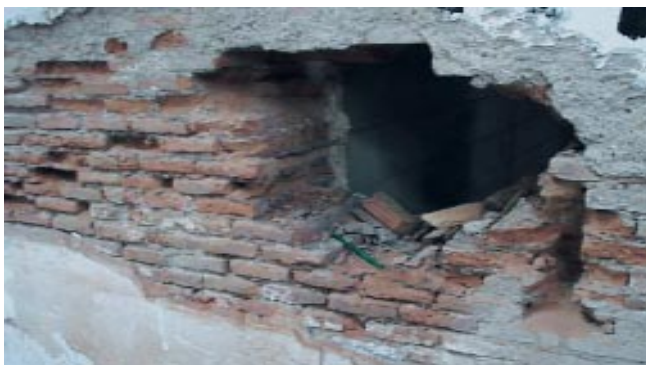
Detalle de una de las catas realizadas en el muro. Véase el material utilizado, su composición y su espesor.
